Stuttgart, den 11.04.2012

Einsturzgefährdetes Bahnhofsdach über Bahnsteiggleisen im Hauptbahnhof Stuttgart

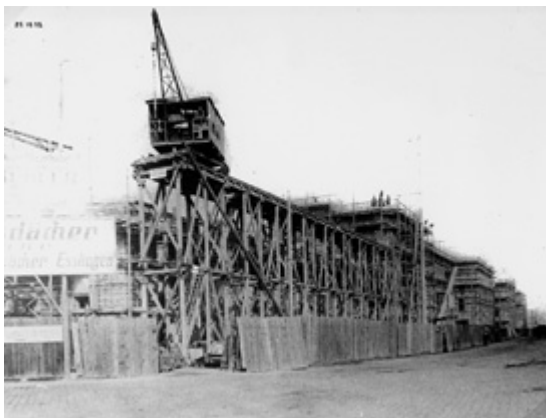
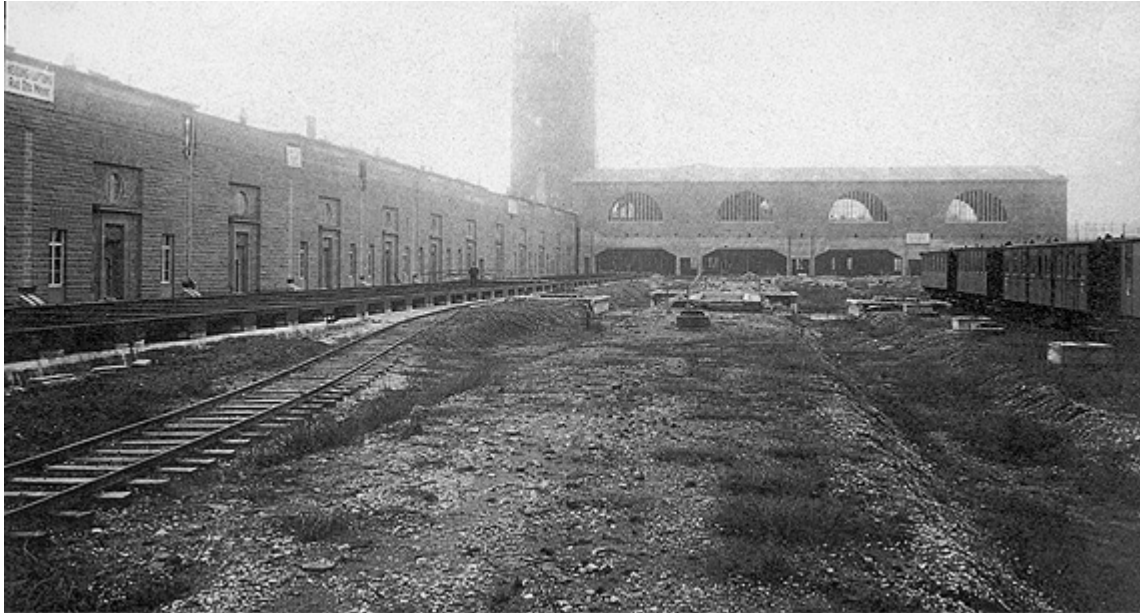
Vermutlich wurde beim Bau des Bahnhofs von Bonatz so ausgeführt, dass zunächst alle Flügel standen und erst dann das Dach gebaut wurde; dazu die folgenden Bilder über den Bau des Südflügels 1915 und den Bauzustand des Südflügels, wo keine Dachstützen zu erkennen sind, so dass diese also erst später hergestellt worden sein können:

Die Stützen des Daches sind auf diesem Bauzustandsbild nicht zu erkennen. Vermutlich wurde das Dach in der jetzigen Form in den 60-er Jahren auf die Stützen gestellt. Nord- und Südflügel waren da vorhanden, und auch der seitliche Windschutz von Norden durch den „Güterschuppen Versand“.  
Es spricht also alles dafür, dass die Stützen für das Dach erst später vor den Südflügel betoniert wurden, indem das Mauerwerk als verlorene Schalung diente. Dadurch sind die Mauersteine mit den Stützen kraftschlüssig verbunden, weshalb beim Abriss natürlich diese kraftschlüssige Verbindung zuerst hätte getrennt werden müssen. Das hat man aber trotz den oben angesprochenen Trennschnitte nicht gemacht. Jedenfalls hätte das in der Abbruchstatik berücksichtigt werden müssen.

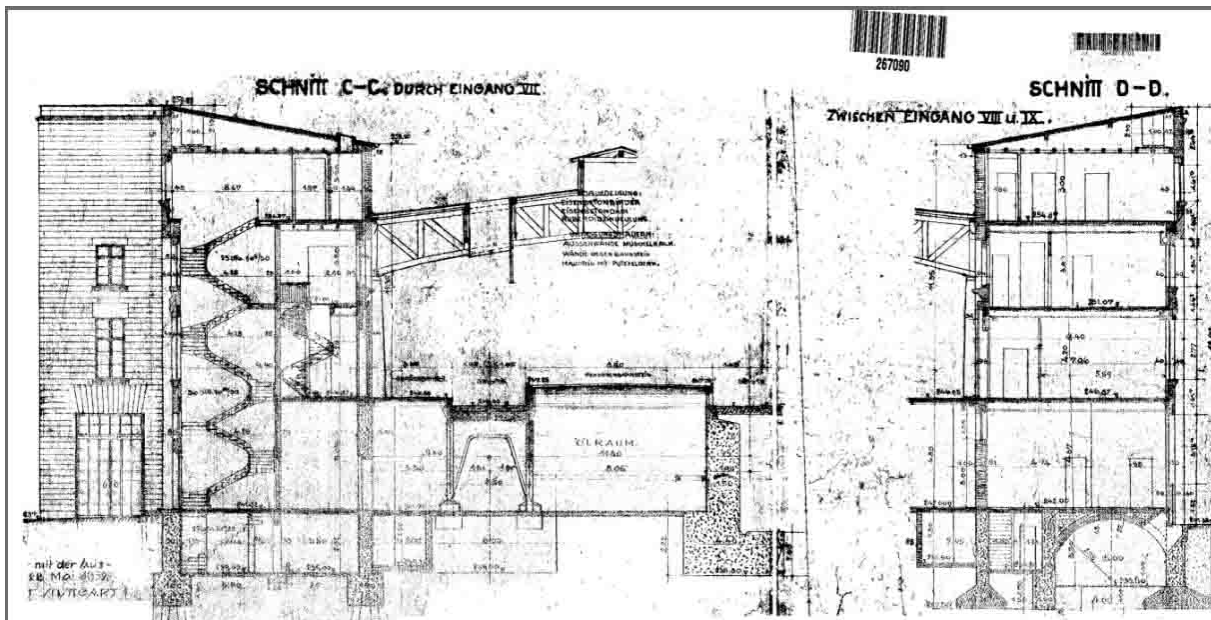
Im jetzigen Stadium Anfang April 2012 ist an den verbliebenen Stützen zu erkennen, dass daran die Natursteine der verlorenen Schalung kleben. Ohne diese Steine sind die Stützsäulen „sehr schlank“ und nach ihrem Aussehen nur auf senkrechte Lasten ausgelegt. Seitliche Lasten wurden, solange Nord- und Südflügel noch standen, von den Bahnhofsfügeln aufgenommen, da diese entsprechend ausgesteift waren. Dazu der folgende Plan aus der Zeit ca. 1939, auf dem zu erkennen ist, dass die damalige Konstruktion auf den jetzt noch verbliebenen Stützen gegen seitlichen Druck vom Gebäude und der Konstruktion selbst ausgesteift wurde:

Aber auch die Aussteifungen unterhalb der Gleisebene im abgerissenen Südflügel wurden entfernt oder zur Untauglichkeit geschädigt, so dass **Lasten über die Stützpfeiler nur noch direkt senkrecht abgelastet werden können**. Ob die Unterkonstruktion der Pfeiler ihrer Aufgabe noch standhalten, muss bezweifelt werden, insbesondere, wenn man sieht, mit welchen seitlichen Kräften und Erschütterungen die Abrissbagger ans Werk gingen.

Es ist zu befürchten, dass die Pfeiler rissig und geschwächt sind. Dies wird verstärkt durch die unterlassene Sanierung der Bahnhofskonstruktion durch die Bahn und den aggressiven Taubenkot auf der Krone der Stützpfeiler, ein grobes Unterlassen durch die Bahn.

Bei dieser Gelegenheit sind die verbliebenen Stützpfeiler daraufhin zu überprüfen, ob diese noch standsicher sind und die Lasten tragen können, da die Bahn die erforderlichen Wartungsarbeiten an den Pfeilern seit vielen Jahren offensichtlich vernachlässigt hat. Die

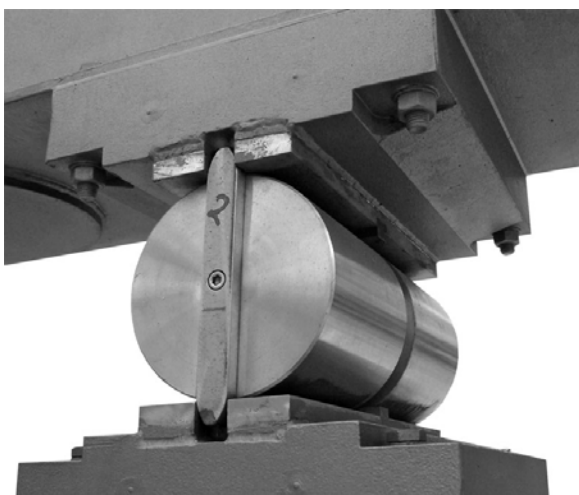
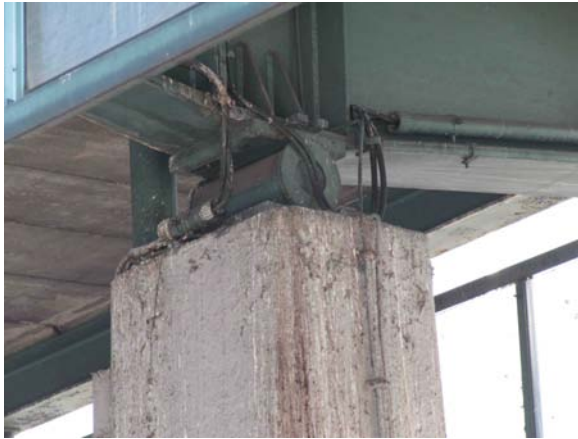
Das Dach wird nur durch das Eigengewicht auf den Pfeilern gehalten.

Das Dach ruht bis auf die durch die Gebäude vormals ausgesteiften Endpfeiler auf Rollenlagern, so dass Längenänderungen durch Temperaturendehnungen Richtung Nord- und Südflügel stattfinden können. Eine Aussteifung war wegen der Gebäude am Ende der Konstruktion, die die Schubkräfte aufgenommen haben, nicht notwendig und ist auch nicht vorhanden.

Die Auflagepfeiler in der Bahnsteigfläche sind lediglich zur Aufnahme von Kräften in Längsrichtung zu den Gleisen ausgeformt. Querkräfte können sie kaum aufnehmen.

Das derzeitige Dach ist nicht nur gegen Abheben durch Wind nicht gesichert, es ist auch gegen seitliche Windlast nicht statisch stabil.

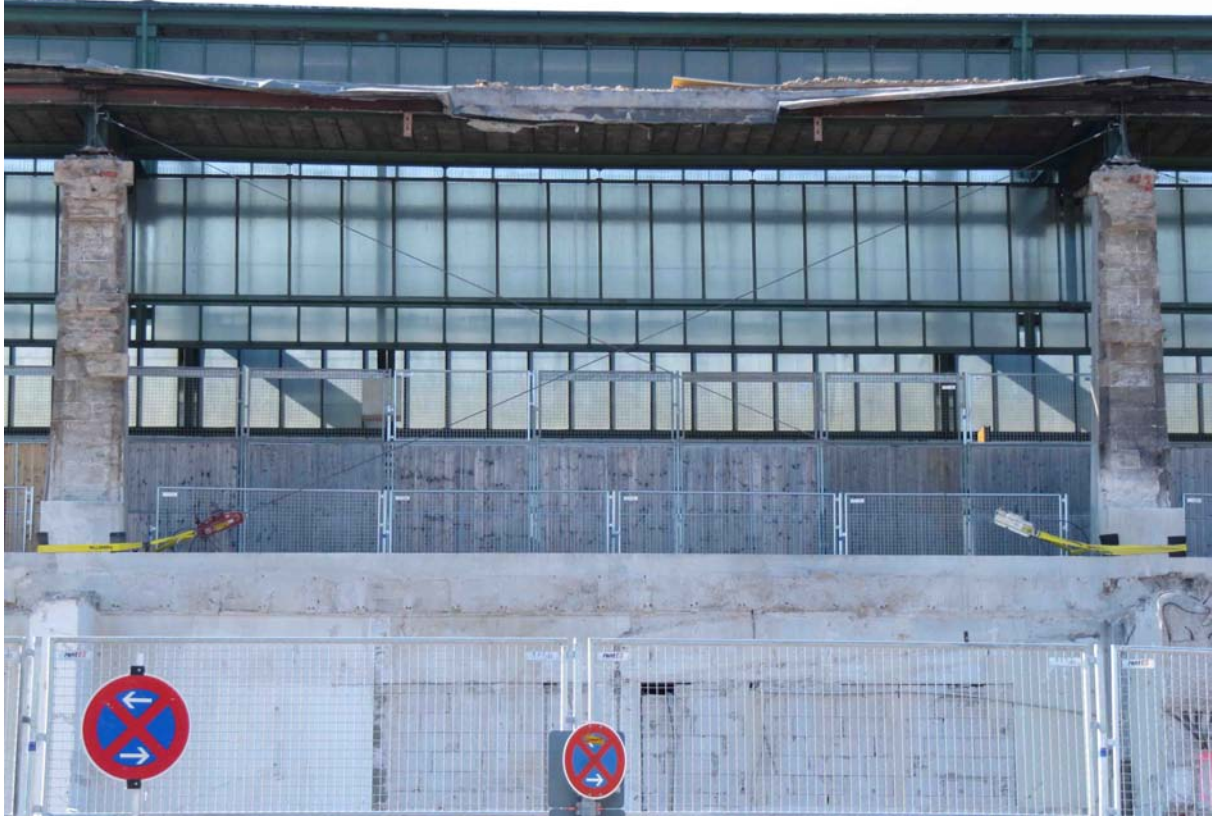
Zur Verstärkung der Längssteifigkeit hat man jetzt im Bereich des Abrisses diagonale Seil-Diagonalverspannungen eingebaut, die allerdings optisch in Kombination von Seil und Spanngurt eher wenig beruhigend wirken.

Anhand der Diagonalverstreibungen des Werbeplakates am ehemaligen Nordflügel lässt sich sehen, welche Ausstreifungsbauwerke allein schon für dieses kleine „Windsegel“ erforderlich sind, für den gesamten Bahnhof ist nun aber - außer der Bahnhofshalle - keine Queraussteifung mehr vorhanden.

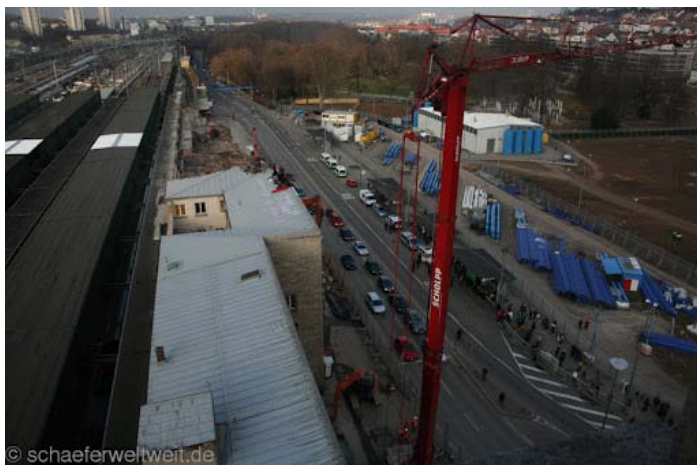
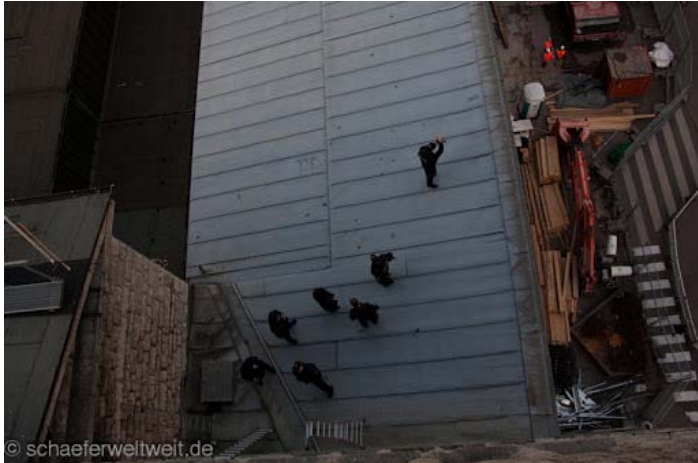
Beispielweise war zum Zeitpunkt des Dacheinbruchs keine Gummi-Schutzmatte vorhanden, so dass der Zug auf Gleis 16 ungeschützt dem Einsturz ausgesetzt war. Dieser soll auch beschädigt und die Passagiere gefährdet worden sein. Das Dach mit der Hochspannungsleitung hätte auch großflächig einstürzen können. Im Endeffekt hat die Dachkonstruktion durch die Aussteifung durch die Glasscheiben gehalten, die durch den Einsturz derart unter Spannung gerieten, dass diese nun ausgebaut worden sind, damit sie beim Platzen nicht weit umhersplittern.

Auf dem Dach befanden sich zum Zeitpunkt des Einsturzes Bauarbeiter.

Sicherungsmaßnahmen sind nicht erkennbar, weder Bauzaun auf dem Bahnsteigdach noch Holzverschalung zur Sicherung des Starkstromkabels (Baustromkabel oder Oberleitung?) (Seite 3 Spiegelstrich 3 + 5 der SER).
