# **Georisiken beim Tunnelbau für Stuttgart 21**

**Dr. Jakob Sierig**

**Geothermiekontor GmbH, Tübingen**

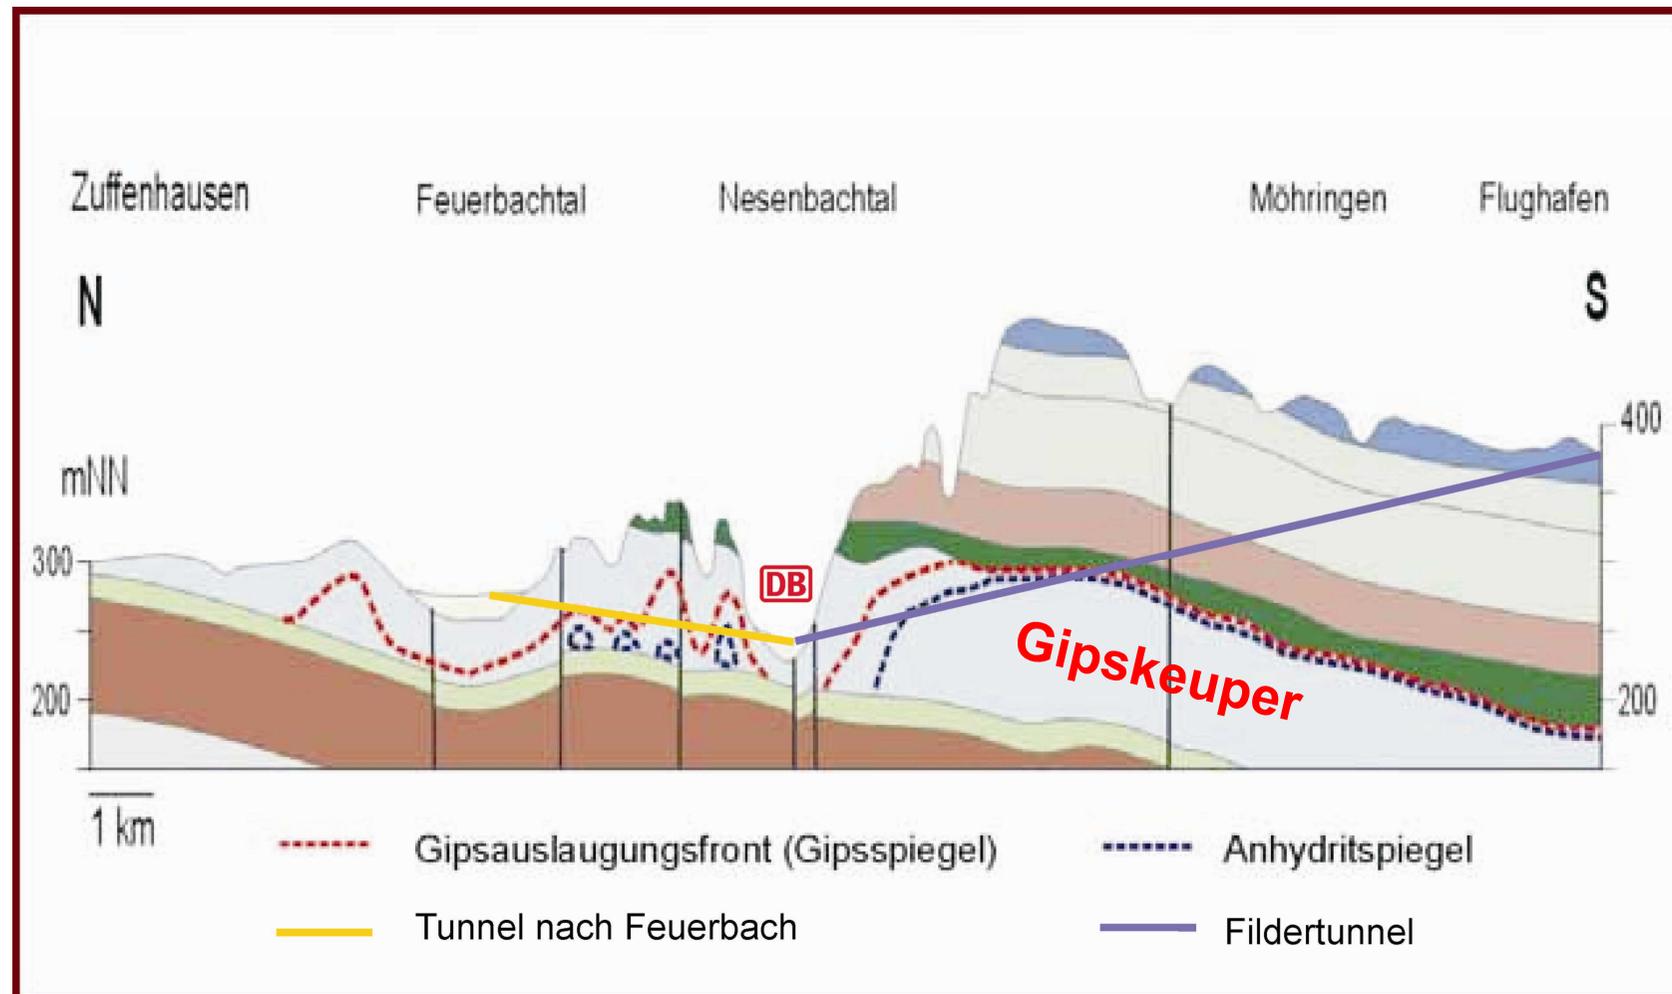
# Geologische Lage des Hauptbahnhofs

Quelle: W. Ufrecht

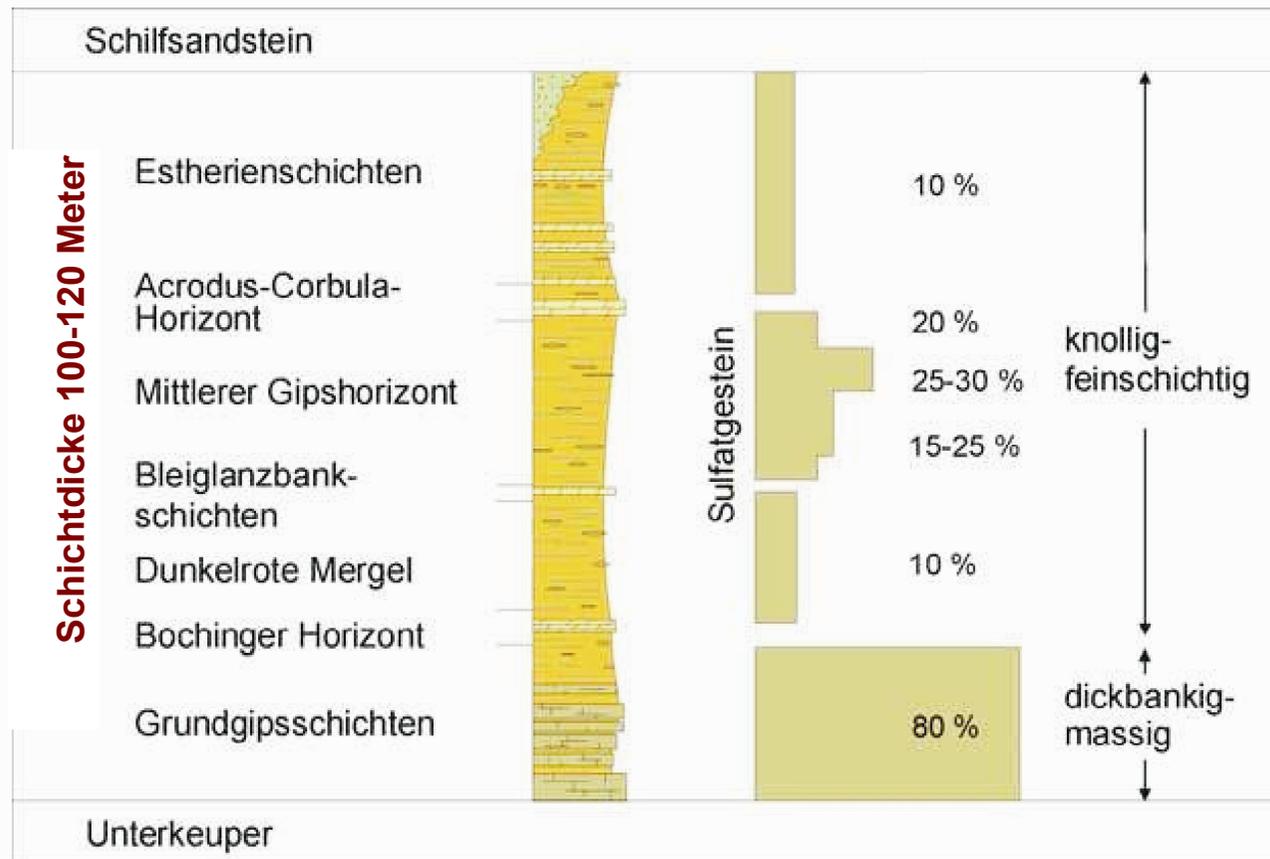
# Was ist der Gipskeuper ?

Zeichnung W. Uffrecht

**Sulfatgesteine = Gips und Anhydrit**

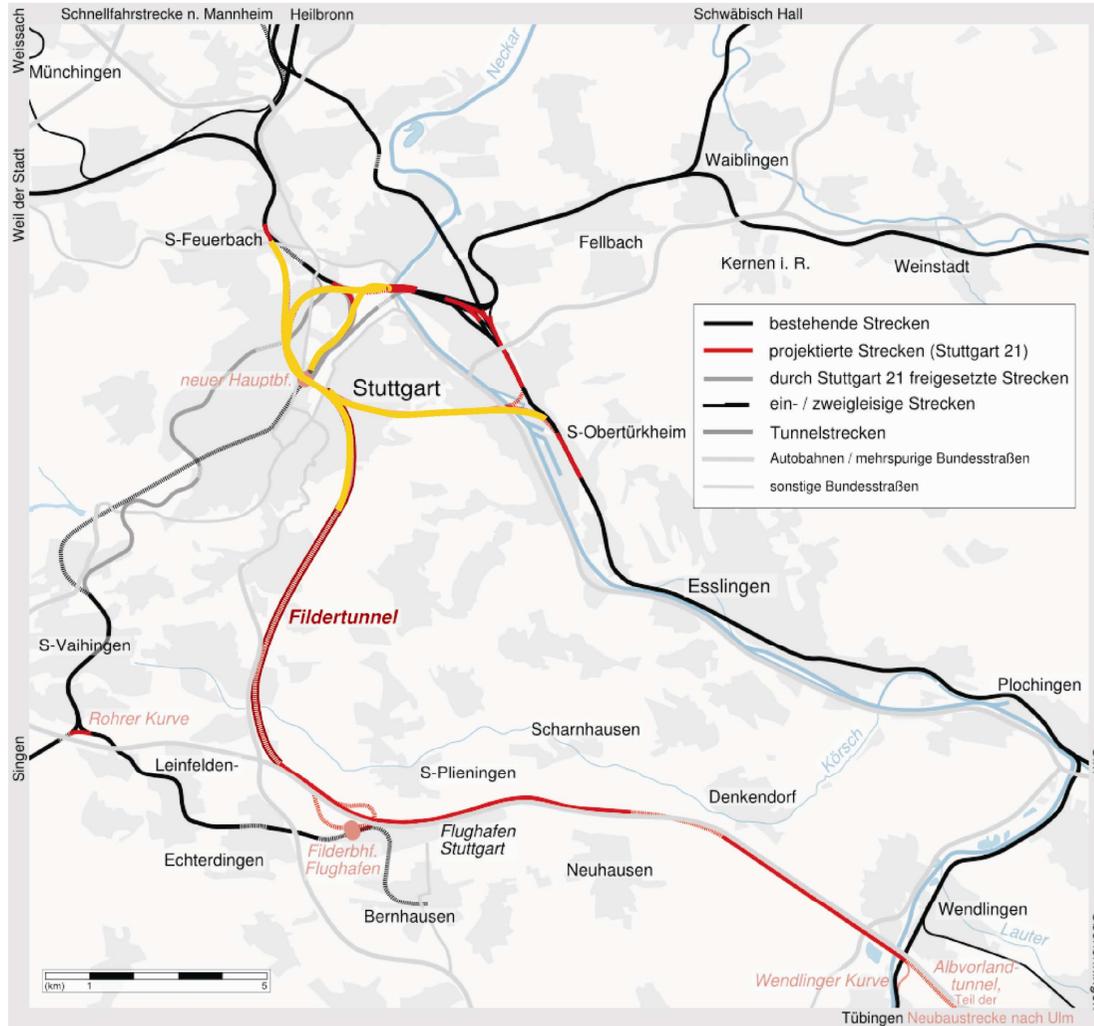
# Geologische Lage des Hauptbahnhofs

**Stuttgart ist nur durch den Gipskeuper erreichbar!**

**(gelb markierte Streckenanteile)**

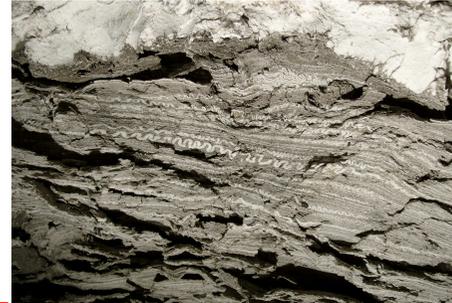
## Auslaugungszone

Gips und Anhydrit aufgelöst,  
verschwunden, oft wasserführend

# Zonen im Gipskeuper (bez. Wassereinfluss)

Stuttgarter  
S- und  
U-bahn-  
Tunnel

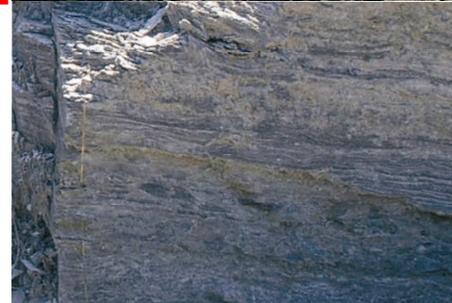
## Gipszone

----- **Gipsspiegel** -----

Gestein im ursprünglichen Verband  
Quellungen bereits abgeklungen

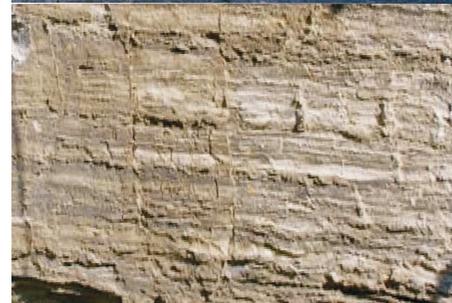
## Anhydritzone

----- **Anhydritspiegel** -----

Anhydrit, Gefahr des Aufquellens

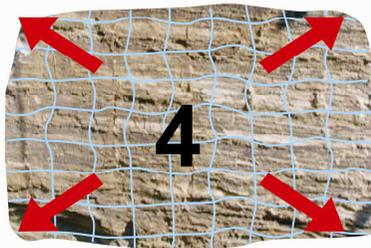
# Probleme im Gipskeuper

Anhydritzone,  
wasserdicht

Risse →

Gestörtes Gestein,  
wasserdurchlässig

Wasser

bis 60% Volumenzunahme  
bis 120 bar Druck

← Quellung

**Mineralogisch ist der Prozess noch nicht geklärt!**

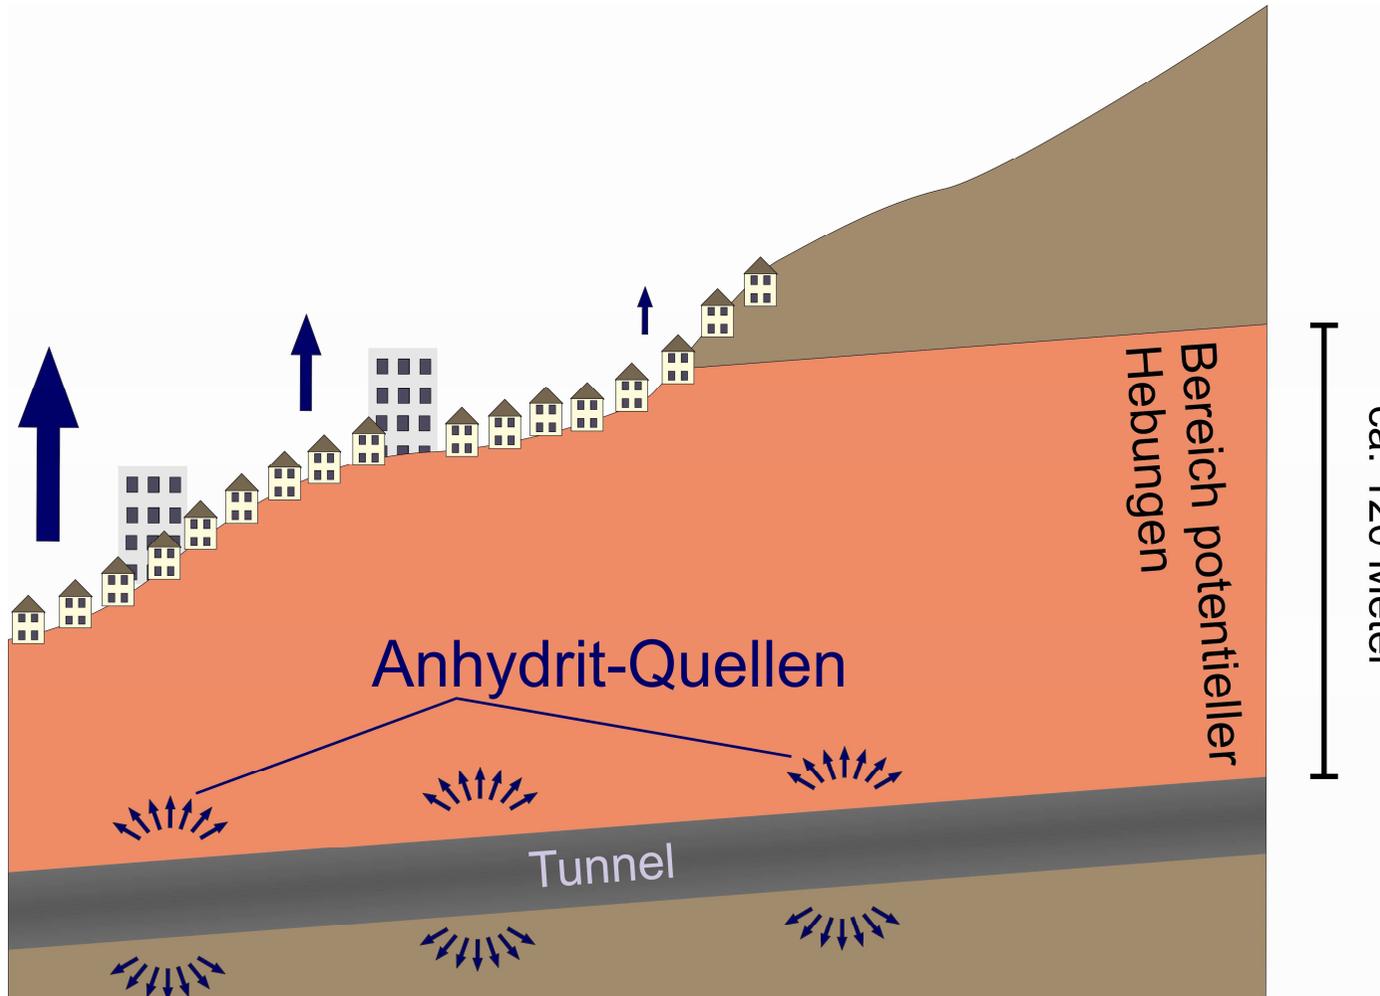
# Auswirkung des Quellens auf die Oberfläche

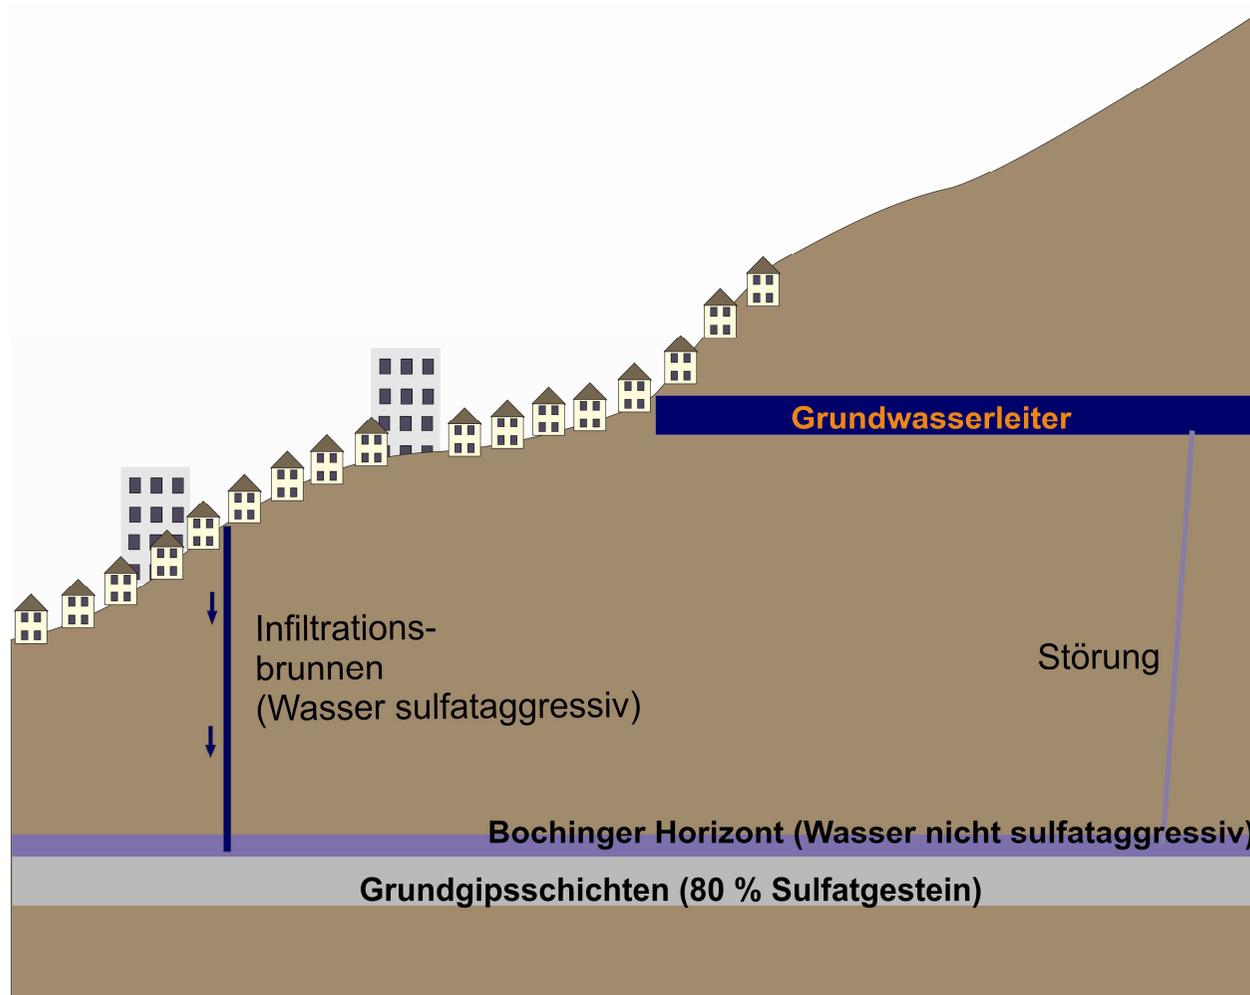
# Auswirkung der Auslaugung auf die Oberfläche

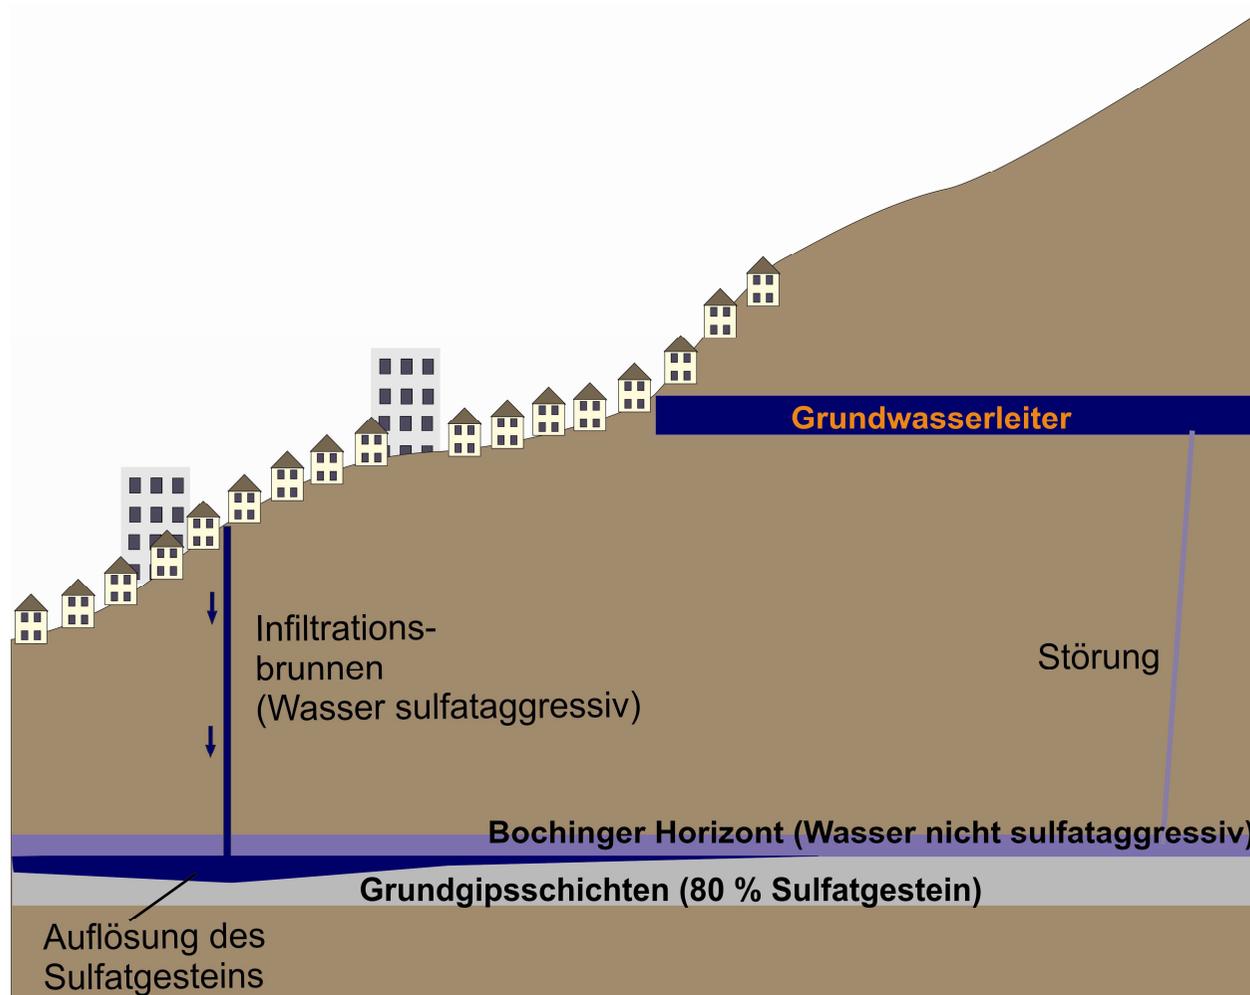
# Auswirkung der Auslaugung auf die Oberfläche

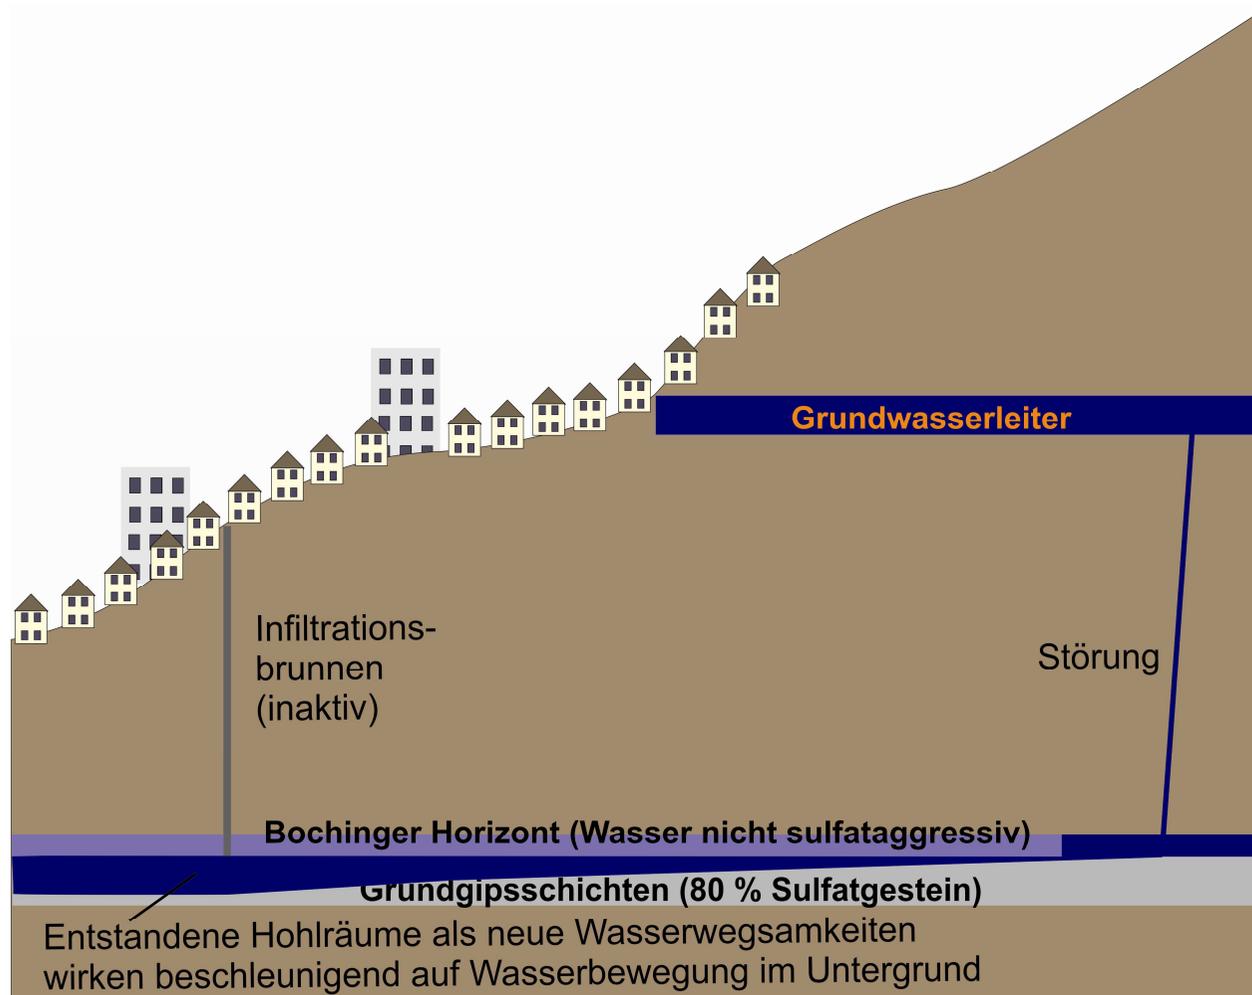
# Auswirkung der Auslaugung auf die Oberfläche

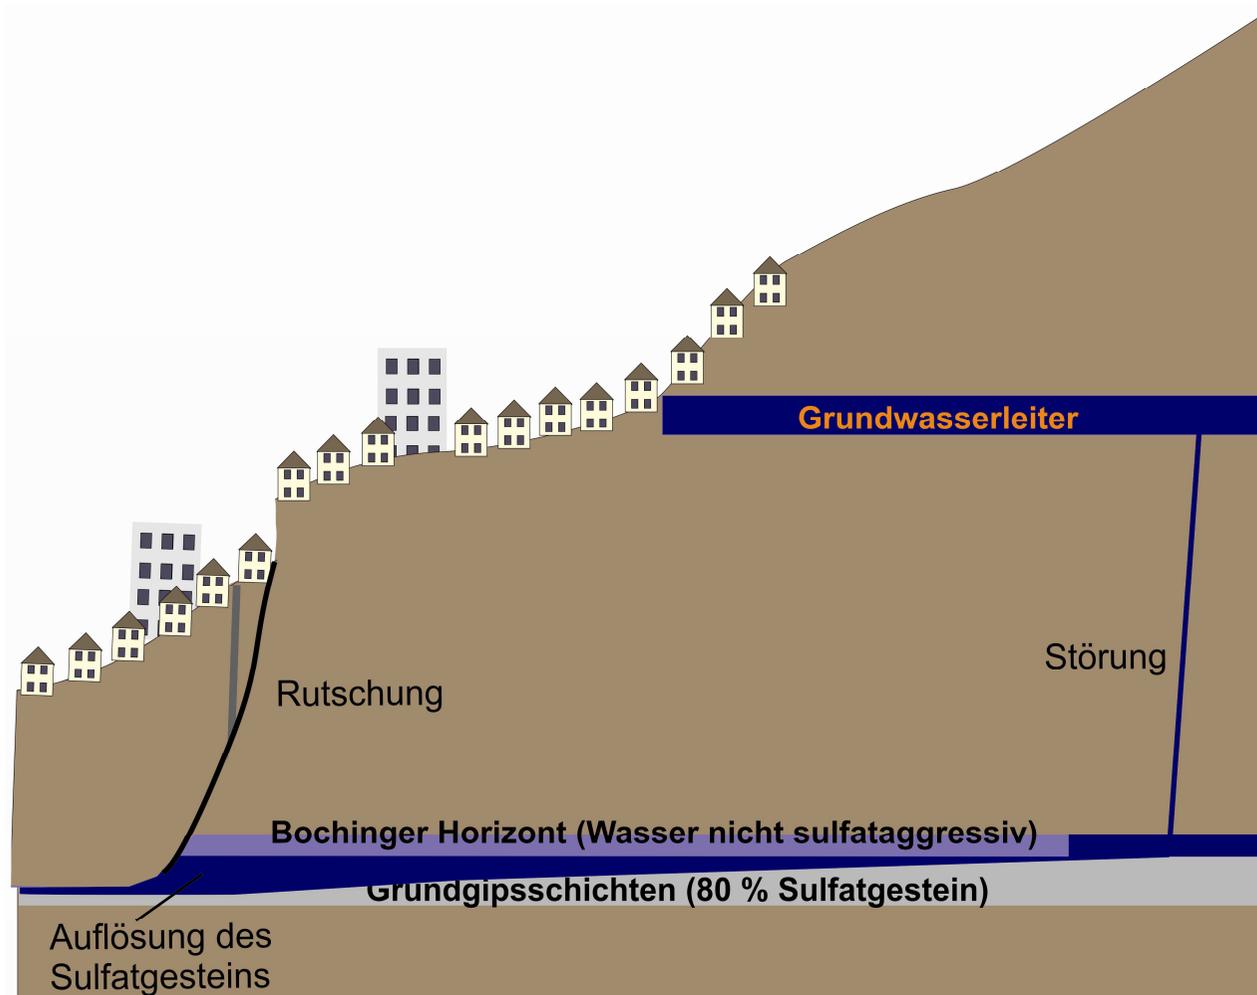
# Auswirkung der Auslaugung auf die Oberfläche

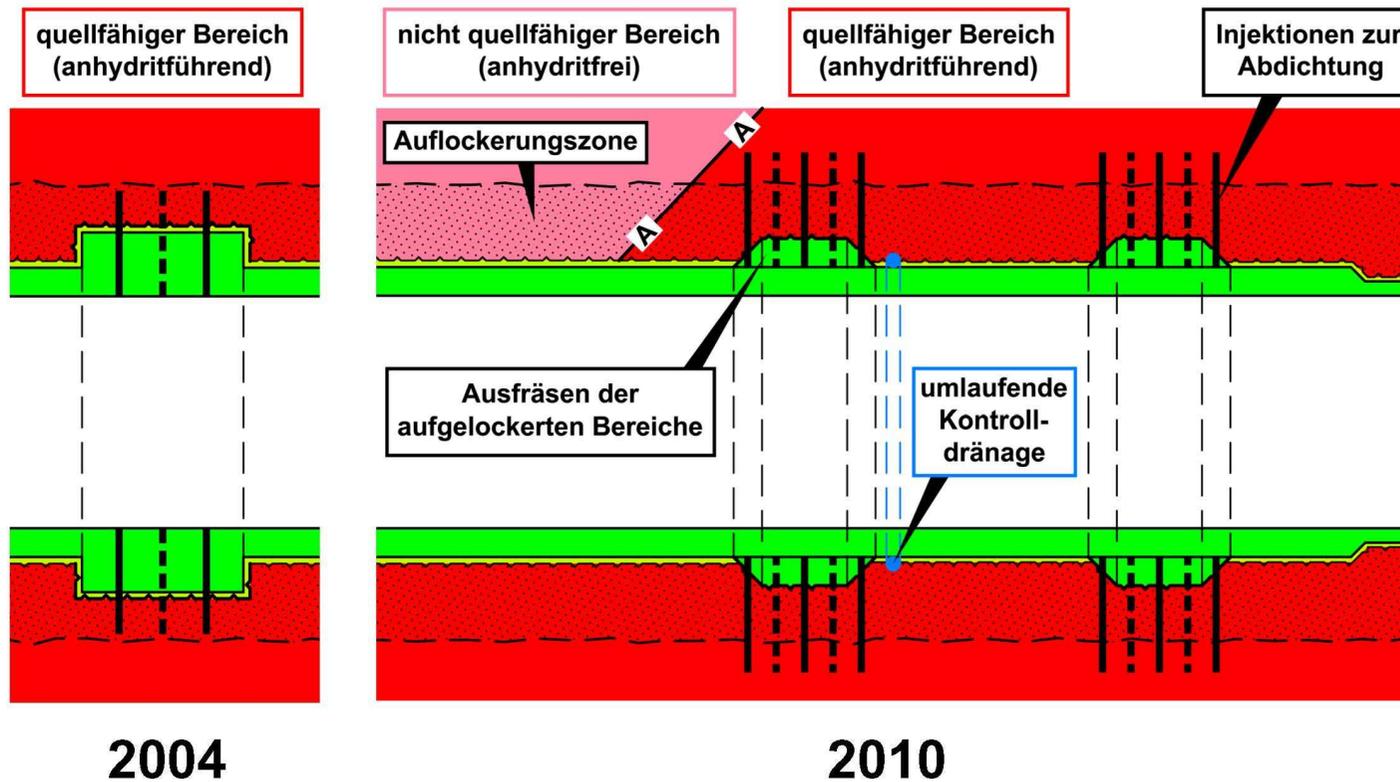
# Vermeintliche Sicherheit

Neuer Quelldruckansatz

## Abdichtungsbauwerk

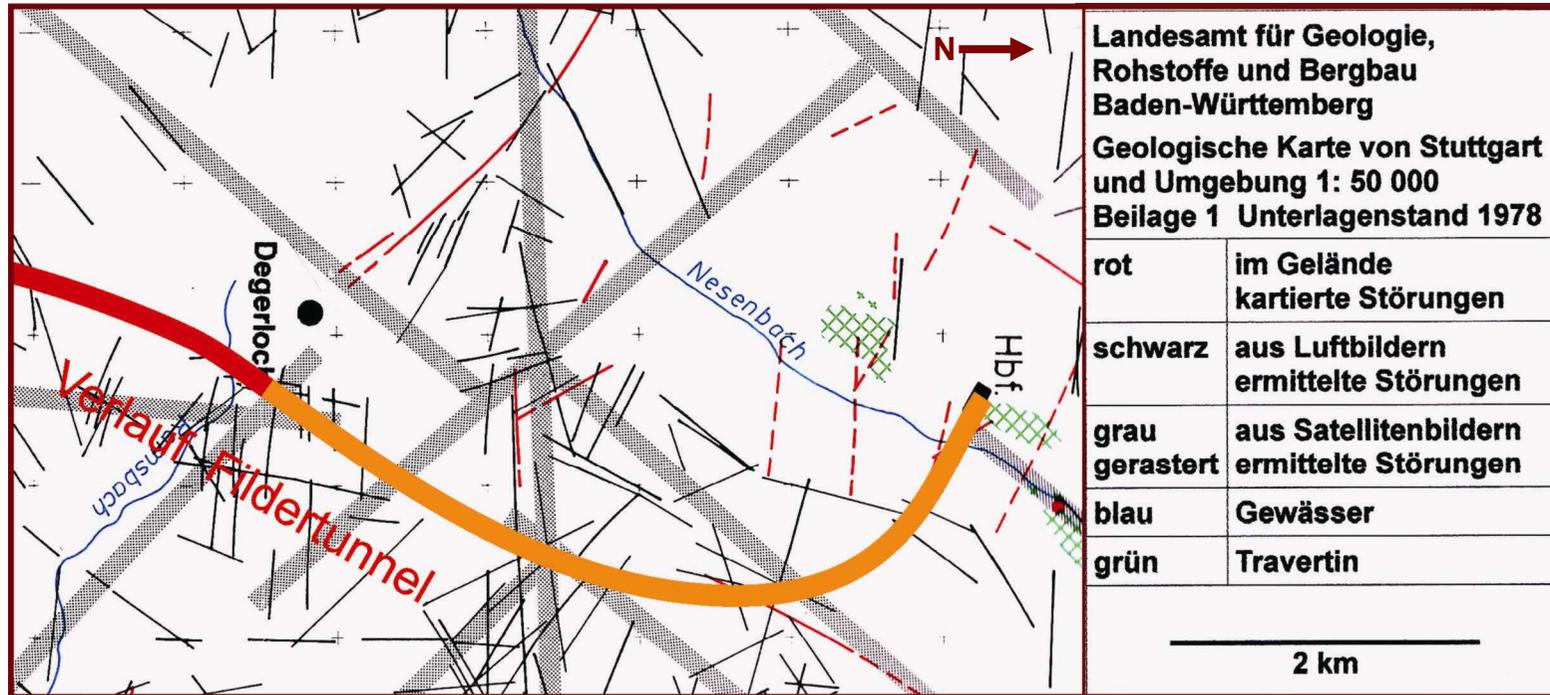
# Potentielle Wasserzutritte beim Fildertunnel

**Geologische Störungen sind potentielle Wasserzutritte im Fildertunnel**
